JAHRBUCH
BAND 16

SCHLOSS WEESENSTEIN: TAUBENBODEN – WÄSCHEBODEN – TRAGWERKBODEN

Restauratorisch-bauarchäologische Untersuchungen

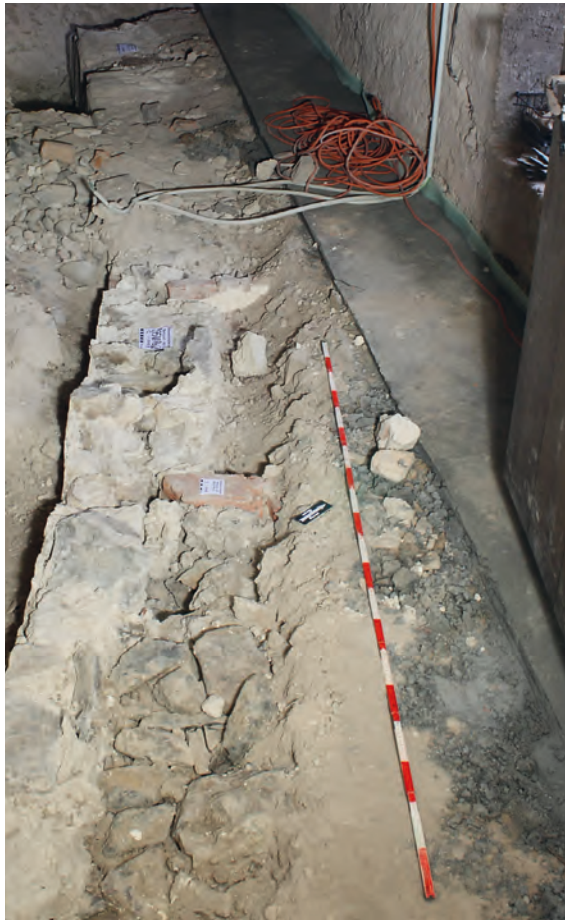
Abb. 2 (links)
Taubenboden,
Übersichtsaufnahme des
nördlichen Raumbereiches
mit freigelegtem Mauerwerk
der gotischen Bauphase(n).

eines repräsentativen ehemaligen (spät)gotischen Wohngeschosses im Bereich des Taubenbodens ist eine Ansprache des Baukörpers als Wohnturm durchaus korrekt. Der unregelmäßige quadratische Grundriss besitzt äußere Kantenlängen von 11,5 / 15,7 Meter in Nord-Süd-Richtung und 10,5 / 12 Meter in Ost-West-Richtung. Im Zusammenhang mit der spätbarocken baulichen Vereinheitlichung der Schlossfassaden (2. Hälfte 18. Jahrhundert) brach man im Bereich Taubenboden mit Ausnahme der Raum-Südwand (Wand c) das mittelalterliche Mauerwerk bis unter das heutige Fußbodenniveau ab und baute in den Fassadenfluchten die Mauern in wesentlich geringerer Stärke und mit neuer Fenstergliederung wieder auf. Der Bauschutt wurde größtenteils über dem Tonnengewölbe der Erdgeschoßebene verfüllt, sodass dieser in den Bereichen der Gewölbezwickel über vier Meter hoch liegt. Durch die Schuttauuffüllung befindet sich heute das Fußbodenniveau um bis zu 1,2 Meter über der spätgotischen bzw. renaissancezeitlichen Höhe. Das gotische Mauerwerk ist bzw. war im Bereich des Taubenbodens etwa 1,5 (Südwand), 2,5 (Westwand) und 2,1 Meter (Nordwand) dick (Abb. 2). Die Wandstärke der Ostwand betrug maximal 2 Meter.

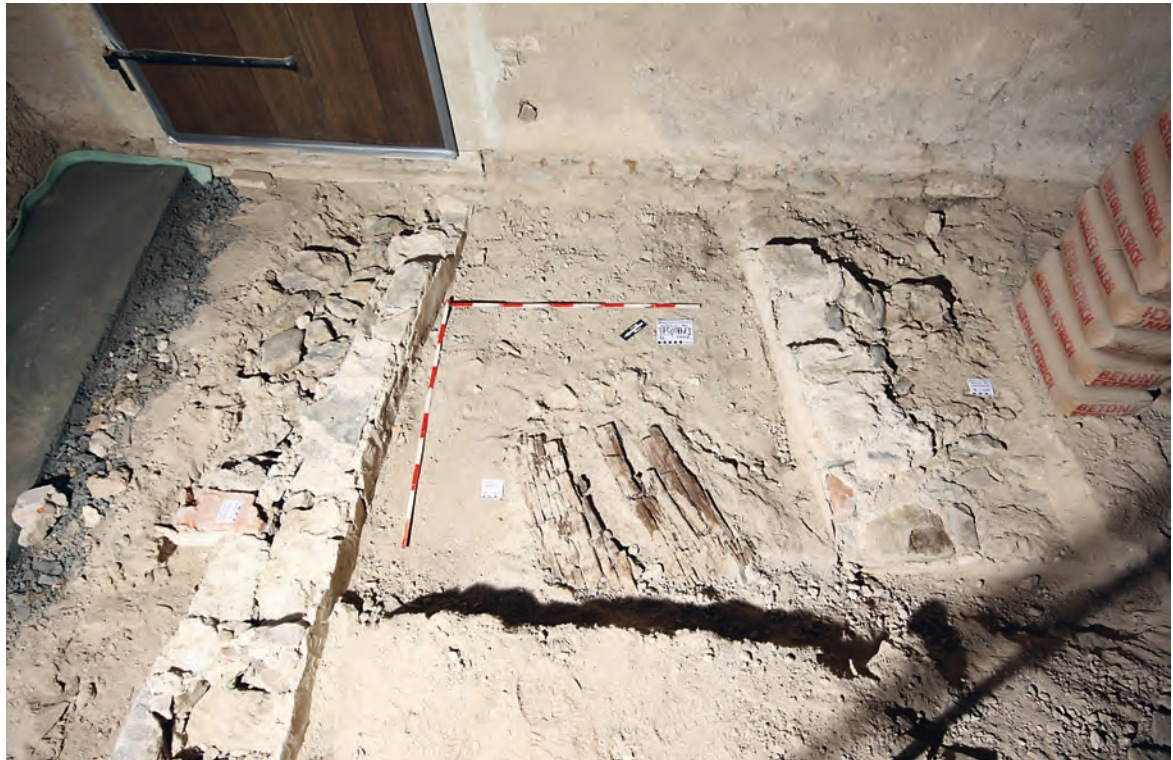
Abb. 4
Taubenboden, freigelegtes
Mauerwerk der gotischen
Bauphase(n), nördlicher
Bereich der ehemaligen
Raumostwand mit Resten
einer hölzernen Rampe.

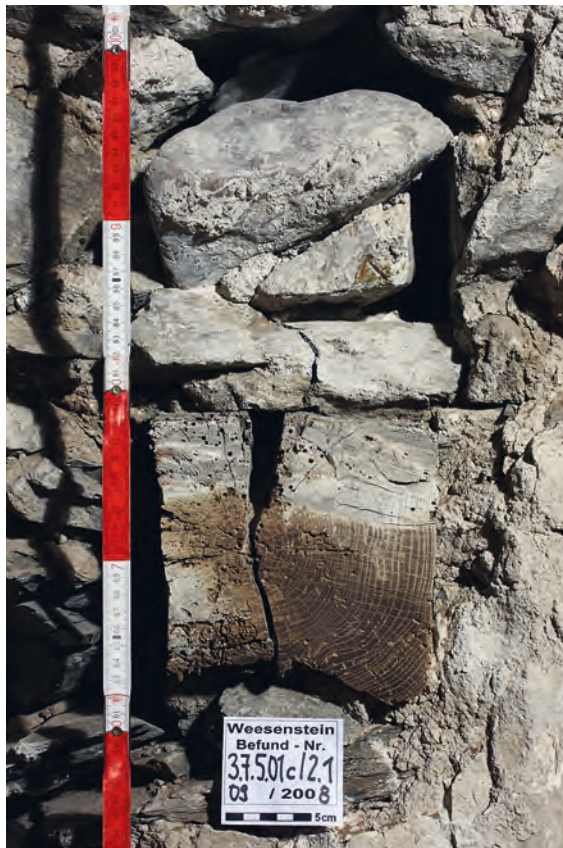
Abb. 5
Taubenboden, östliche Süd-
wand. Im Wandquerschnitt
erhaltene Reste eines
ehemaligen Kragbalkens
(dendrochronologische
Datierung um / nach 1315).

um das ursprünglich zumindest teilweise frei stehende turmartige Gebäude verlief. In den Balkenkanälen befinden sich vielfach Reste der Eichenholz-Kragbalken, deren Holzsubstanz weitgehend destruiert bzw. vollständig verloren ist. Nur ein besonders gut erhaltenes Balkenfragment konnte über den Anschliff seiner Stirnseite dendrochronologisch datiert werden (Abb. 5). Eine Waldkante

ist im Untersuchungsbereich nicht erhalten. Der letzte vermessene Jahrring datiert auf 1295. Durch das augenscheinlich erhaltene Splintholz ergibt sich ein Fälldatum von 1315 \pm 10.⁵ Im Eckbereich bildete eine sternartige Ausbildung des Kragbalkenkranzes die Auflage für den Umgang. Dieser besaß in erster Linie wohl fortifikatorische Bedeutung. Auskragende hölzerne Umgänge (»Wehrgänge«) an Türmen waren wohl durchaus üblich, sind aber bis auf wenige Ausnahmen nicht nachgewiesen bzw. erhalten.⁶ Vergleichsbeispiele aus dem mitteldeutschen Raum sind dem Autor nicht bekannt.⁷

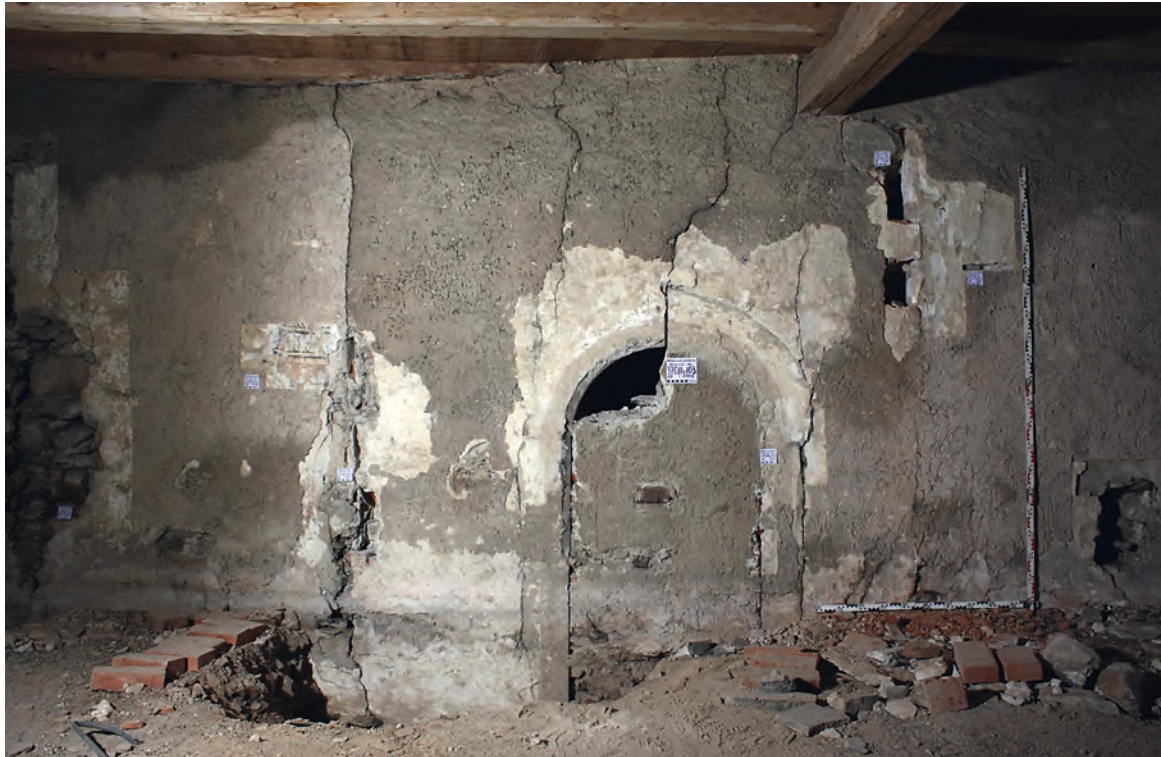
Abb. 6
Taubenboden,
mittlerer östlicher Bereich
der Südwand mit mehrfachen
baulichen Veränderungen.

Etwa in der Mitte der Raum-Südwand (Wand c) befindet sich eine baulich mehrfach veränderte Wand- bzw. Fensternische, deren oberer Bogenabschluss durch den im 18. Jahrhundert erfolgten Teilabriss der Wand nicht mehr erhalten ist (Abb. 6). In diesem Bereich kann sich durchaus auch ein bauzeitlicher Zugang zu dem auskragenden Umgang befunden haben. Der zugehörige Kellenglattputz klinkt zumindest in die östliche Nischenleibung ein. Es ist anzunehmen, dass der Umgang in der spätgotischen Umbauphase Ende des 15. Anfang des 16. Jahrhunderts entfernt wurde bzw. schon nicht mehr vorhanden war. Die Nische erfuhr eine Vergrößerung und erhielt fassadenseitig eine – wahrscheinlich mit einem profilierten Werksteingewände versehene – Fensteröffnung. Dafür spricht neben vergleichbaren Situationen an anderen Stellen der Anlage (z. B. im Bereich Knappensaal) ein in der sekundären Nischenvermauerung aufgefundenen kleines Bruchstück eines profilierten Werksteines. Die Fassungsbeefunde an der bzw. um die Fensternische belegen den repräsentativen Charakter des ehemaligen Raumes im Bereich des Taubenbodens. Dieser hielt wohl auch noch vor, als durch den Bau des Hinteren Querhauses um/kurz nach 1600 die Südwand (Wand c) zu einer Innenwand wurde. Im beschriebenen (Fenster-) Ni-

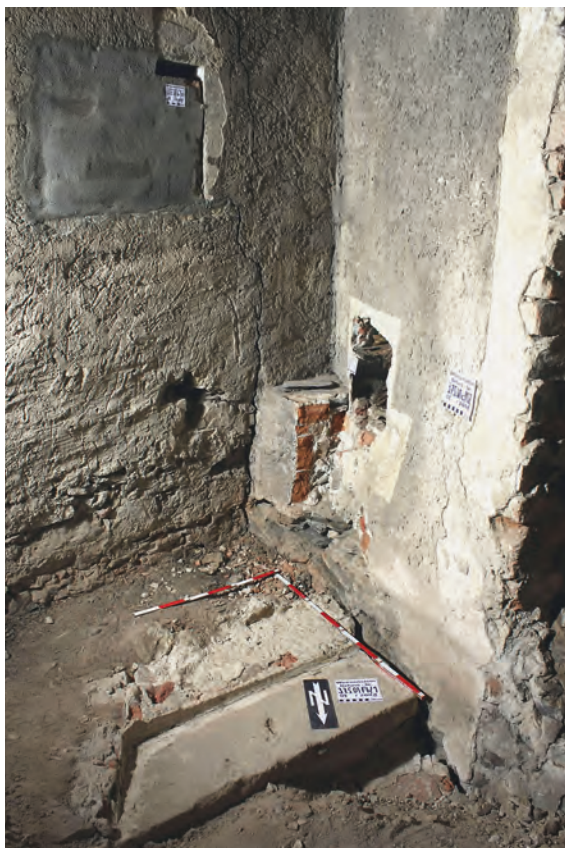
Abb. 7 (links)
Taubenboden,
südöstlicher Raumbereich.
Freigelegte Fragmente
des renaissancezeitlichen
Aufganges zum südöstlich
gelegenen Wendelstein.

Treppenaufganges zum südöstlich liegenden Wendelstein. Das gotische Mauerwerk ist in diesem Bereich gestört. Erkennbar ist der Anschlag an ein ehemaliges (Werkstein-?)Türgewände. Auch einige noch in situ liegende Stufen dieses Durchganges konnten im Zusammenhang der aktuellen Maßnahmen freigelegt werden (Abb. 7).

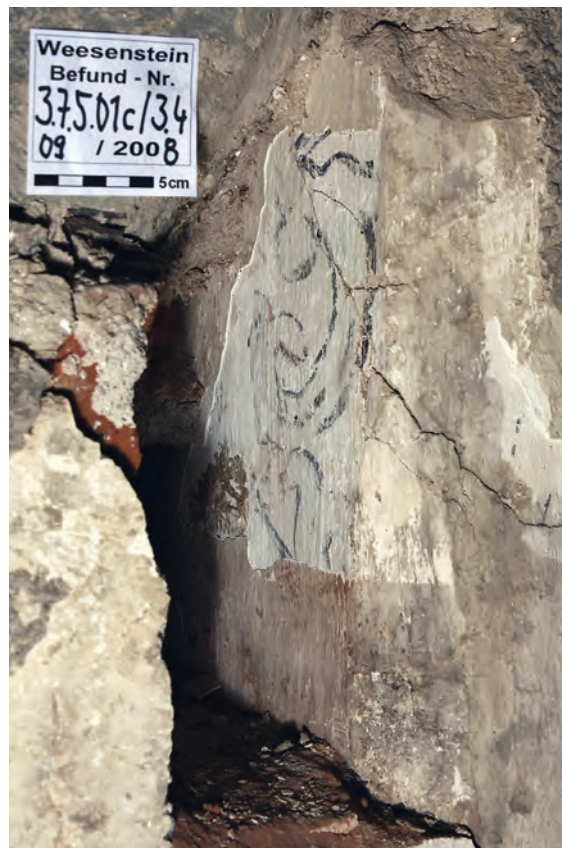
Abb. 8 (rechts)
Taubenboden,
Südwand, Bereich der
ehem. Fensternische,
obere westliche Leibung
mit spätgotischer polychrom-
ornamentaler Gestaltung.

1. Gotische Bauphase (um 1315): Kellenglattputz, ggf. mit undifferenziertem gebrochen-weißen Anstrich.
2. Spätgotische Bauphase (Ende 15./Anfang 16. Jahrhundert): Kellenglattputz (zum Teil auch ausgerieben) mit gebrochen-weißem Fondton und differenzierter polychrom-ornamentaler Gestaltung im Bereich der Fensterischen (Abb. 8).

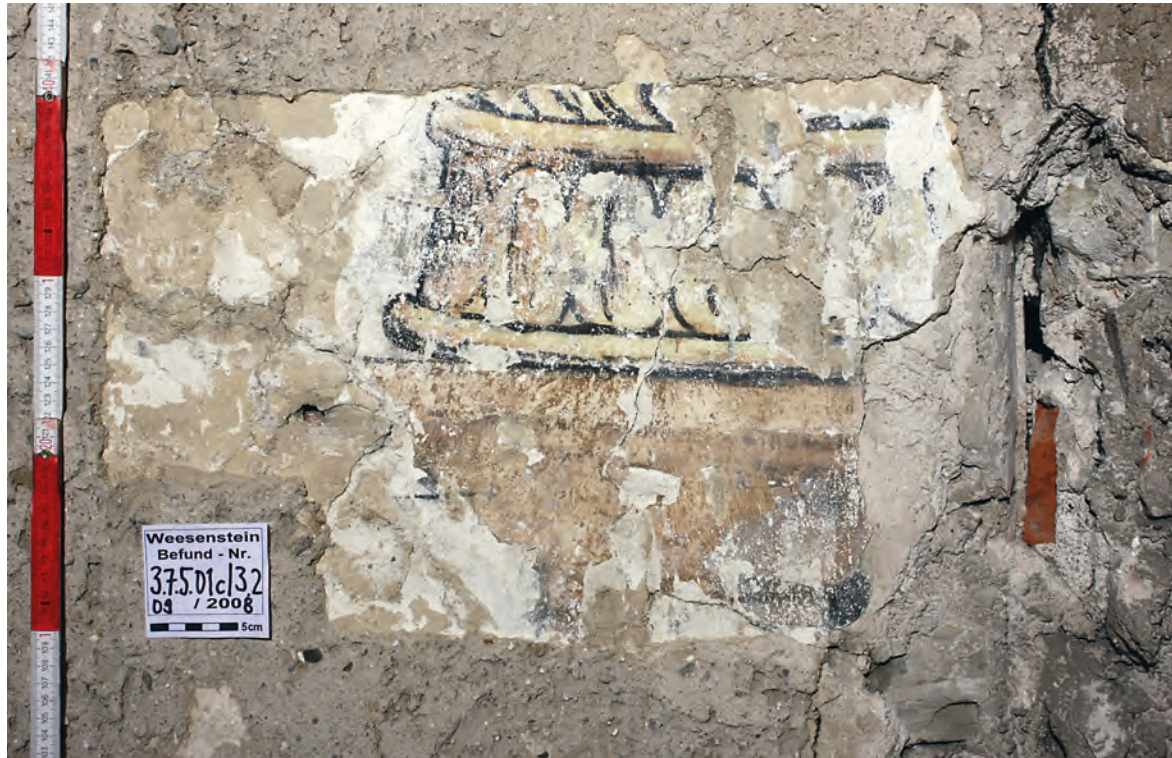
Abb. 9
Taubenboden,
Südwand, Bereich der ehem.
Fensterische, östlicher
Wandanschlussbereich mit
rahmender Malereifassung
(2. Fassung).

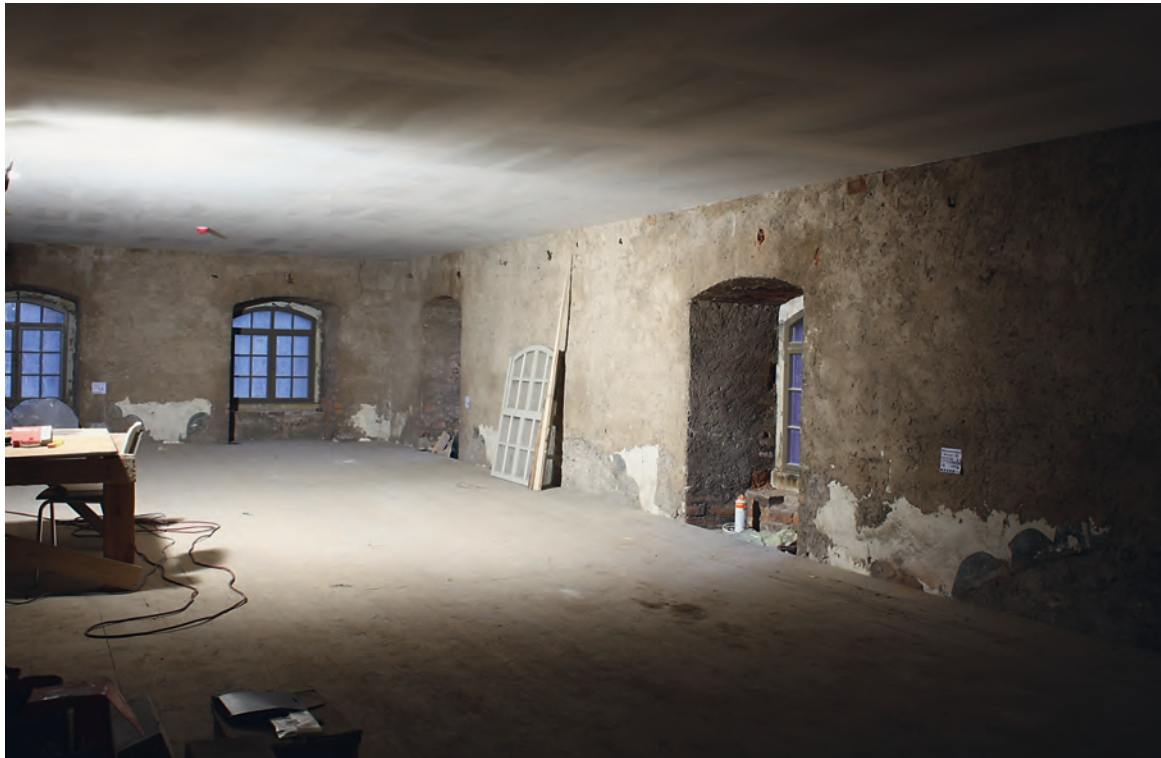
Abb. 10
Hinteres Querhaus,
Ebene 7, Wäscheboden
(oberer Bereich des ehe-
maligen Saales) in südöst-
licher Richtung mit Resten
der renaissancezeitlichen
Malerei.

die Bögen der Fenster- nischen zum Teil gut erkennbar. Auf den daran anschließenden Wandflächen erhielten sich größere Befunde mit einer die Bögen rahmenden differenzierten Ornamentmalerei (Abb. 10 und 11). Die detaillierte formelle Ausbildung der Fensteröffnungen bzw. -nischen (Lage von Fensterbank / Fensterbrett, ggf. Wandkonsolen an schmalen Pfeilern zwischen eng nebeneinander liegenden Fenster- nischen etc.) ist derzeit nicht bekannt. Auch über die sonstige renaissancezeitliche Einrichtung, wie die Ausbildung der Raumdecke, evtl. vorhandene Wandpaneele, Möglichkeiten der Beheizbarkeit sowie zur Funktion des Raumes, besteht derzeit keine gesicherte Kenntnis.

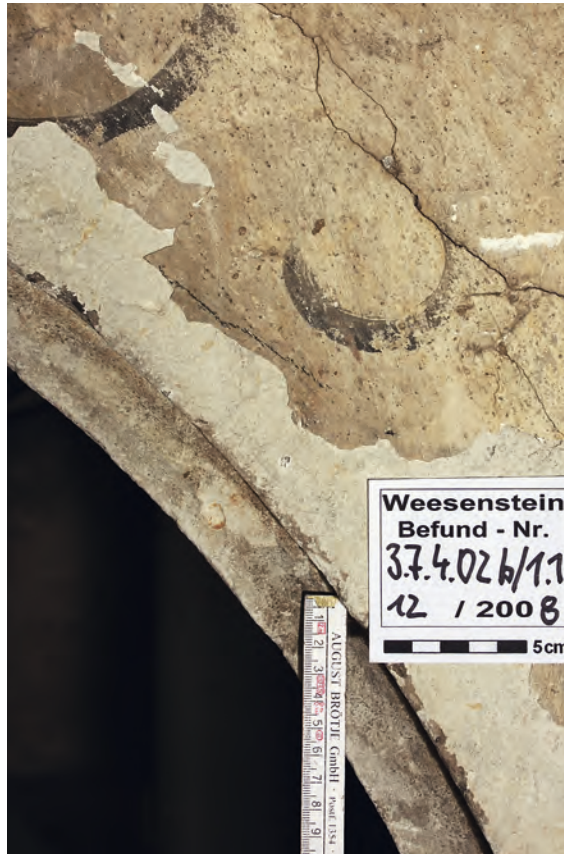
Abb. 12
Hinteres Querhaus,
Bereich Tragwerkboden,
renaissancezeitliches Werk-
stein-Türportal, von neuer
Brandschutztür teilweise ver-
deckte einfache ornamentale
Malerei des 17. Jahrhunderts.

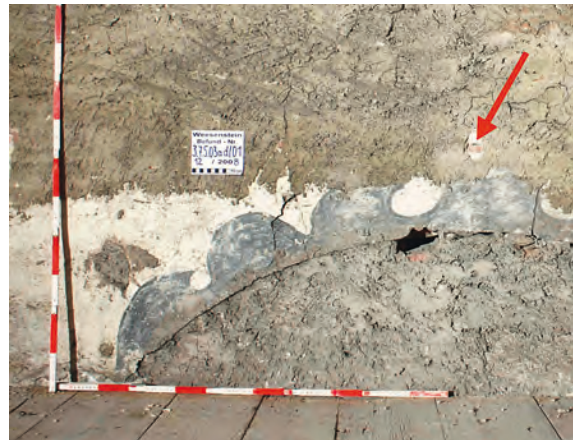
Abb. 13 (rechts)
Hinteres Querhaus,
Wäscheboden, oberer Wand-
bereich des renaissancezeit-
lichen Saalraumes, einfache
malerische Umrahmung der
Fensterernische und Friesband
zum Deckenanschluss
(siehe Pfeil).

Die renaissancezeitliche Ausmalung des Saalraumes ist anhand der offen liegenden Befunde in der Wäschebodenebene ansatzweise reproduzierbar. Um die Bögen der alten Fensterernischen zeigen sich flächige Ranken bzw. Beschlagwerkdarstellungen in changierender grauer Farbigkeit, zum Teil mit dunkelgrauen Konturlinien (Abb. 13). Bei der mikroskopischen Betrachtung eines Fassungs-Querschliffes aus dem Kantenbereich des Nischenbogens ist zu erkennen, dass es sich sehr wahrscheinlich um zwei ähnliche, übereinander liegende Fassungen handelt. In Auflicht-Dunkelfeld-Beleuchtung (Abb. 14 a) ist bei geringer Vergrößerung die Überlappung der Fassungsschichten im Kantenbereich gut zu sehen (Putz,
